KIA Rio YB

(ab 2017)

Motormechanik 1,4 Liter Benziner MPI Kappa

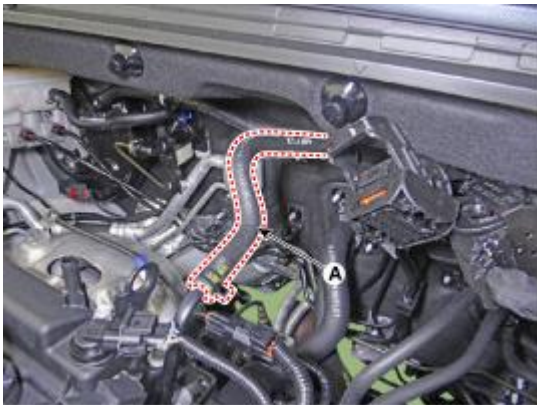
11. Unterdruckschlauch des Bremskraftverstärkers (A) abklemmen.

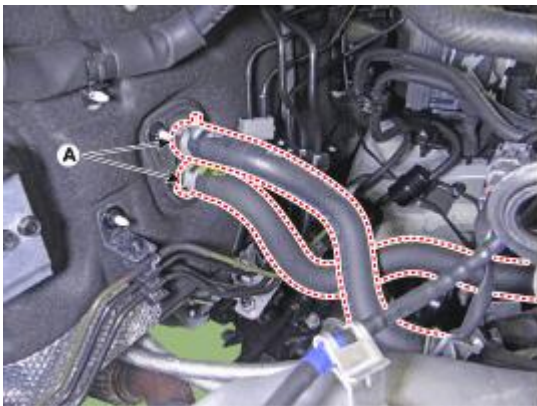
12. Heizungsschläuche (A) trennen.

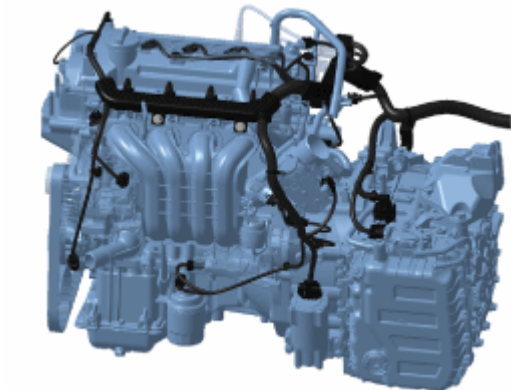
13. Steckverbinder des Steuerkabelbaums abziehen und Befestigungselemente lösen und Kabelbaumschutz von Motor und Getriebe entfernen.
