Kia Soul PS
(2015-2019)

Karosseriearbeiten Innen und Außen

Innenverkleidung

Bauteile und Bauteile-Übersicht

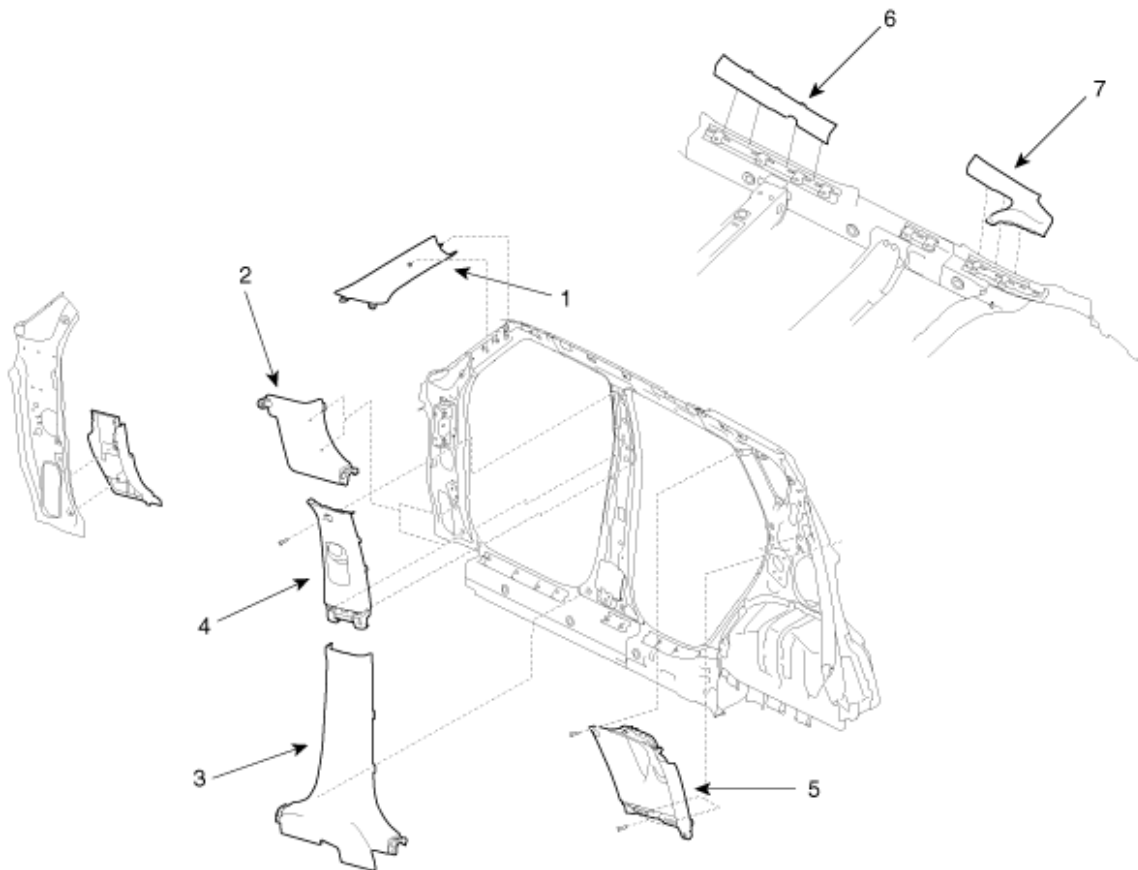
1. Vorne Säulenverkleidung
2. Windlaufseitenverkleidung
3. Untere B-Säulenverkleidung
4. Obere B-Säulenverkleidung

5. C-Säulenverkleidung
6. Einstiegsverkleidung Vordertür
7. Hintere Einstiegsverkleidung
