KIA Optima TF
(2011-2015)

Karosseriearbeiten Innen und Außen

Dachverkleidung

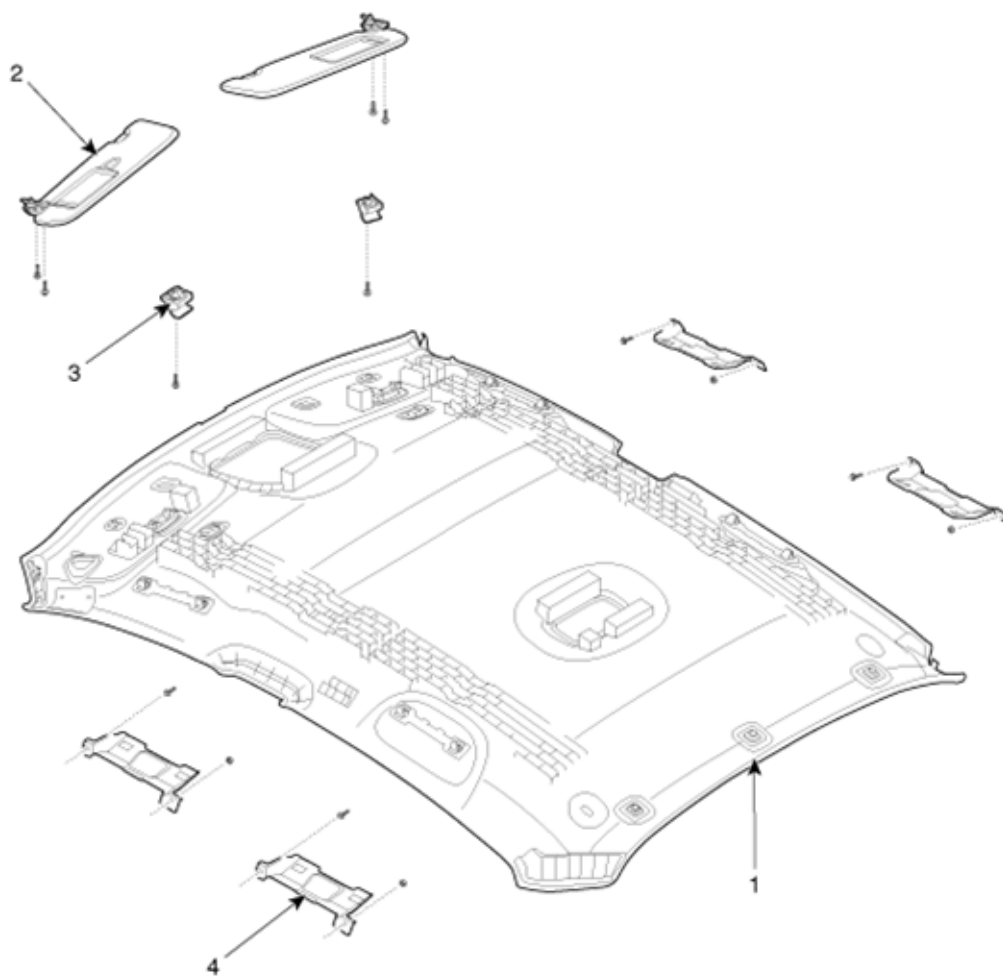
Bauteile und Bauteile-Übersicht

1. Dachverkleidung
2. Sonnenblende

3. Halter
4. Haltegriffhalterung
